8-10 EYLÜL 2009 TARİHLERİNDEKİ YAĞIŞLARIN SİLİVRİ-SELİMPAŞA SAHİL KUŞAĞINDA NEDEN OLDUĞU SEL VE TAŞKINLAR.

Doç. Dr. Hüseyin TUROĞLU
İstanbul Üniversitesi Edebiyat Fakültesi Coğrafya Bölüm, İstanbul.

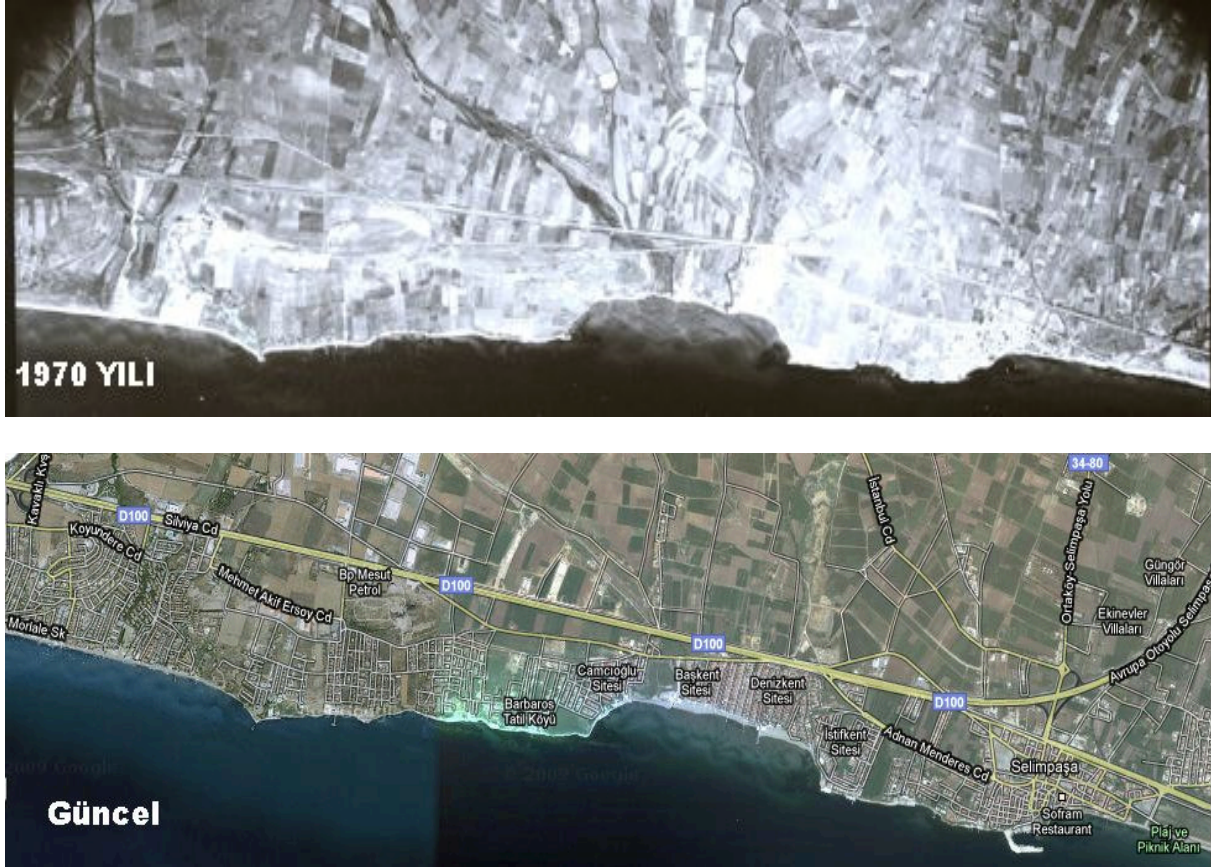
Silivri – Selimpaşa kıyılarında derelerin denize boşaldığı mansap bölümleri alçak, plajlı kıyılarıdır. Geniş kumsalların yer aldığı bu kıyılarda ve sahil kuşağında yazlık amaçlı siteler yer alır. Bu alçak kıyılar, üzerlerinde Silivri ve Selimpaşa yerleşmelerinin de bulunduğu sırtların denize doğru devamı olan ve kıyılarda falezlerin geliştiği, falezli yüksek kıyılar ile birbirinden ayrılırlar. Kıyı ve yakın çevresinin bu temel jeomorfolojik özellikleri iklim ve deniz faktörlerinin de katkısı ile özellikle yazlık amaçlı kullanımlar için cazip koşullar sunmaktadır. Bu yüzden özellikle son 20 yıllık süre içinde, çok hızlı bir şekilde arazi kullanım özellikleri değişmiştir. Bu değişikliği gözlemlemek amacı ile 1970 ile günümüz landuse özellikleri karşılaştırılmıştır. Sonuçlar, 40 yıllık süre içinde landuse özelliklerinde çok ciddi değişikliklerin meydana geldiğini göstermektedir. 1970 yılı arazi kullanım

Foto 3: Selimpaşa şehir merkezi ve Silivri yönündeki sahil kuşağının 1970 ve 2009 [7] yılları landuse özellikleri.

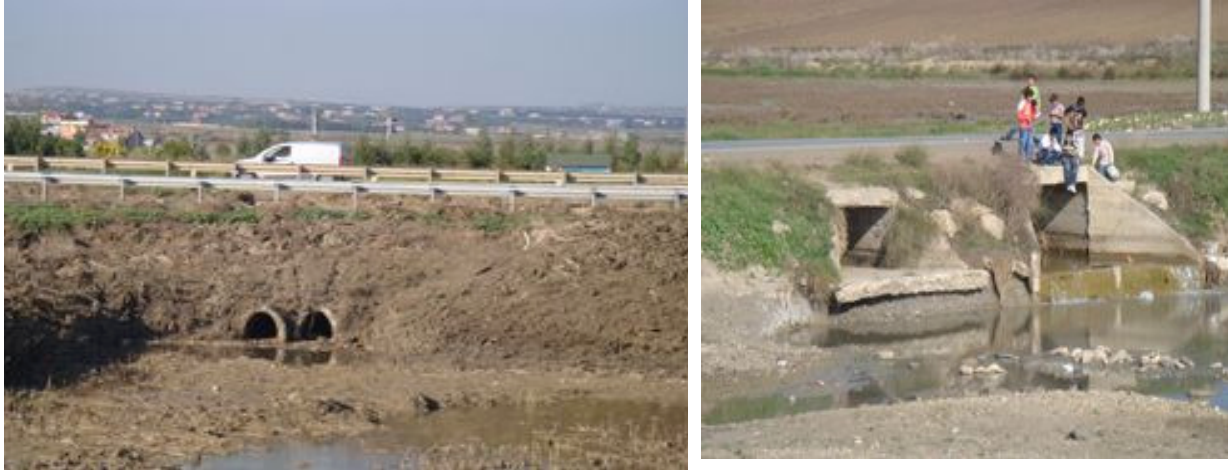
D100 (E5) karayolu ve TEM (Avrupa Otoyolu) çalışma sahasının doğu-batı istikametinde kat etmektedir. Vadi tabanlarında yol platformu 1.5-3.0 m arasında değişen dolgular ile oluşturulan setler üzerine inşaa edilmiştir. Ayrıca vadi tabanlarından geçen şehir çevresindeki ulaşım da bu tür setler üzerine inşaa edilen yollar ile sağlanmaktadır. Bu yol setleri, yukarıda sözü edilen akarsuların taşkın yatağı olan geniş tabanlı vadiyi bir yamaçtan diğer yamaca kadar kapatmaktadır. Mevcut drenaj için yol dolguları içinde kutu ya da boru menfezler bırakılmıştır (Foto 4). Bu setlerin kuzey tarafındaki vadi tabanları genellikle gölcüklerin olduğu, suya doymun taşkın yatağıdır. Her yağış sonrasında, sel ya da taşkın afetleri olmasa dahi buralarda önemli miktarlarda sular göllenir ve uzun bir süre kalırlar. Yüzeysel drenaj için bırakılan bu menfezler set arkasında biriken su kütesinin deşarjı için yeterli olamaz. Yağışlar sonrasındaki göllenmelerin uzun süre kalmaları, yılın büyük bölümündeki suya doymun ıslak zemin karakterini koruması, yüzeysel drenajın sağlanması için yapılan bu menfezlerin asla yeterli olmadığını kanıtlar. Sıra dışı, sağnak karakterli şiddetli yağışlarda ise sorun çok daha büyük boyutlarda gündeme gelmektedir.

Foto 4: Dolgu yükseklikleri ve yüzeysel drenaj için yol dolguları içinde bırakılan kutu ya da boru menfezler.

Bölgeden geçen D100 (E5) ve TEM (Avrupa Otoyolu) akarsu havzalarından kabaca doğu-batı doğrultusunda geçmektedir. Vadi geçişlerinde oluşturulan yüksek yol dolguları az eğimli, geniş tabanlı vadi içlerinde akışı engelleyen setler oluşturarak, doğal eğim ve akış koşullarını değiştirmiştir. Göllemelere neden olarak önemli boyutlarda su toplanmasına neden olmaktadır. Büyük miktardaki su kütleleri akışa geçtiğinde mevcut drenaj kanallarının su taşıma kapasitelerinin çok üstüne çıkarak, normalde akarak denize boşalacak yağmur sularının sel karakteri kazanmasına, taşkınlara dönüşmesine neden olmaktadır.

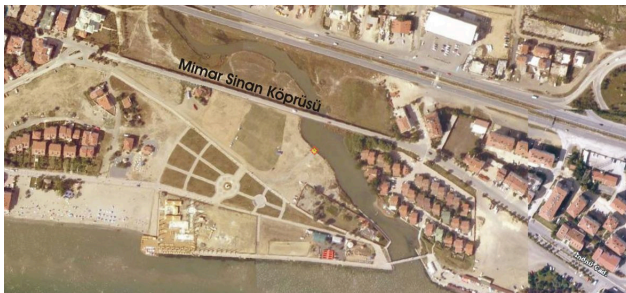
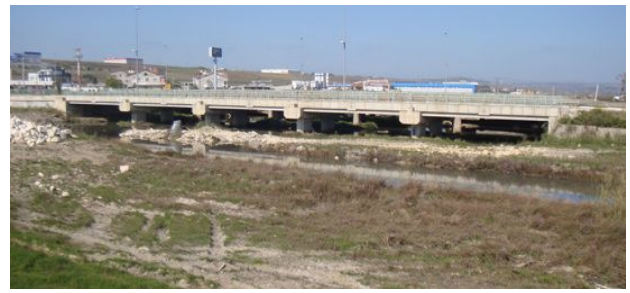
Tuzla Deresi geniş tabanlı bir vadi içinde akarak denize boşalmakta ve bu geniş vadi üzerinden kıyı boyu ulaşımı ise 16. yy da yapılmış olan Mimar Sinan Köprüsü ile sağlanmaktadır. Mimar Sinan Köprüsü 348.00 m. uzunluğunda ve su geçişi amaçlı 32 gözden meydana gelmiştir. Bütün taşkın yatağı boyunca su geçişi amaçlı basık menfezler bırakılması çok anlamlıdır. Bu köprü dahi, sel karakterli suların tüm taşkın yatağı yüzeyi boyunca ve su derinliği fazla olmayan bir su kütlesi ile akış gösterdiğini anlatmaktadır. Oysa hemen yanı başında D100 üzerinde yapılan günümüz ayaklı köprü için bu mantık dikkate alınmayarak sınırlı bir su geçişi bırakılmıştır (Foto 5). Silivri şehir merkezi içindeki aynı dönem taş köprü de neredeyse tamamen kapatılmak üzeredir. 8 Eylül 2009 günü meydana gelen sel afetinde en büyük zarar burada gerçekleşmiştir. Cadde ve sokaklar sel kanalı gibi çalışmıştır. Binaların giriş katlarını su basmıştır (Foto 6).

Foto 5: Mimar Sinan Köprüsü ve D100 (E5) karayolu köprüsü.

Tuzla Deresi geniş vadi tabanı üzerinde, 16. yy da yapılan, 348.00 m uzunluğunda ve 32 su geçişi olan Mimar Sinan Köprüsü sel karakterli akışların afete dönüşmeden Marmara Denizine deşarjını sağlama amaçlı olarak yapılmış olması, 08 Eylül 2009 tarihlerindeki şiddetli sağnak yağışlarının bu bölge için sık sık meydana gelen normal doğa olayları olduğunu göstermektedir. Böylesi bir köprü inşaatının ise zaman zaman da olsa meydana gelen şiddetli sağnak karakterli yağışların zararlarından korunma amaçlı olarak yapıldığı çok açıktır.

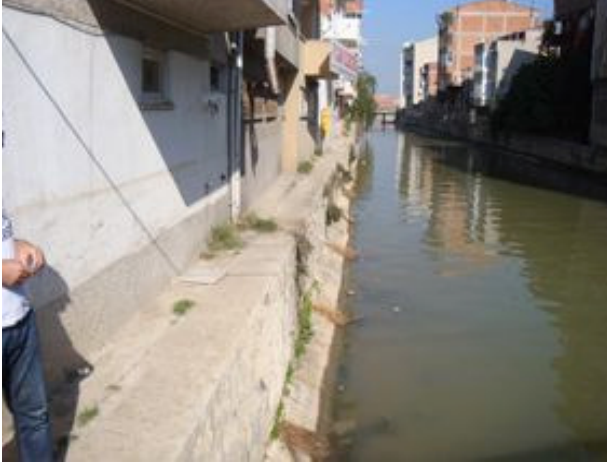
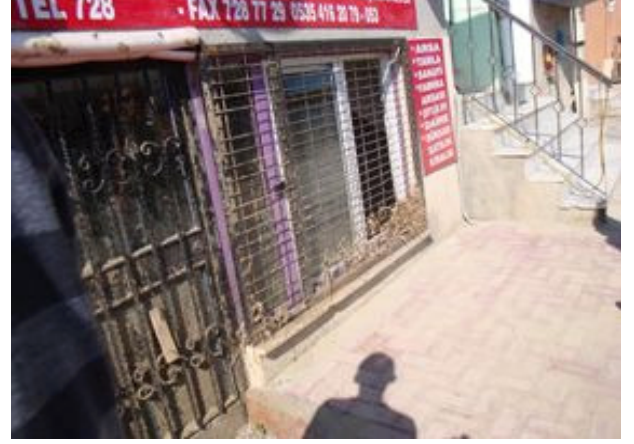
Foto 6: Silivri şehir merkezindeki tyaplaşmalar ve yükselen sel sularının izleri.

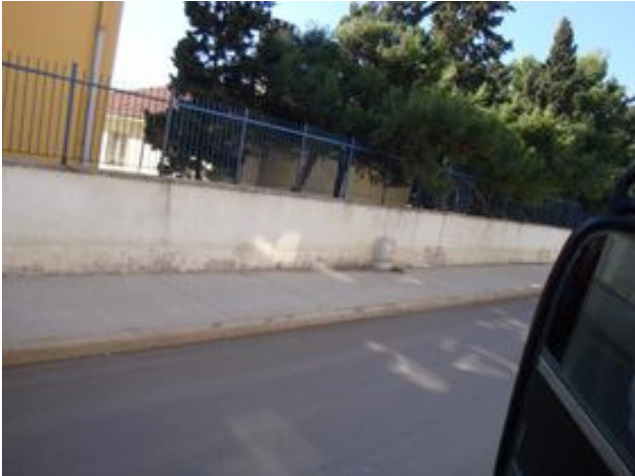
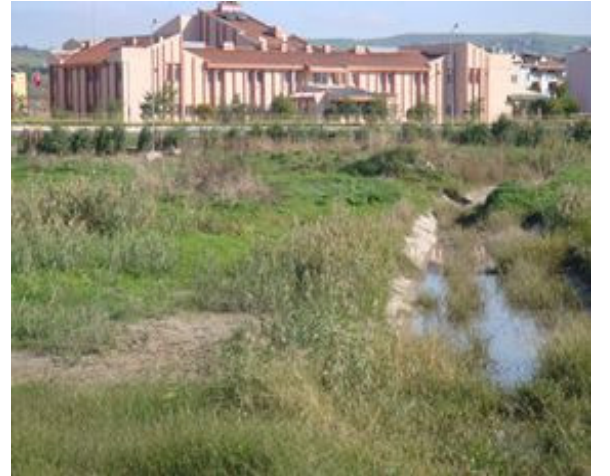
Selimpaşa akarsu havzalarındaki araziden faydalanma özellikleri Silivri havzalarındaki karakteri aynen yansıtmaktadır. Selimpaşa akarsu havzalarındaki vadi tabanı düzlükleri ve az eğimli yamaçlar 1970 li yıllarda tamamen tarım alanları olarak kullanılmaktadır. Selimpaşa yerleşimi ise az sayıdaki konutlar ile havzanın mansap bölümünün doğusundaki sırtlarda bulunmaktadır. Günümüzde ise D100 kara yolu ile kıyı arasındaki sahil kuşağı tamamen yapılaşma ile işgal edilmiş haldedir. Yüzeysel drenajın Marmara Denizi'ne deşarjı ise çok kısıtlıdır (Foto 7).

Foto 7: Selimpaşa sahil kuşağındaki sel sularının izleri ve yol dolgu setinden alçakta, taşkın yatağı içindeki binalar yaygın olarak yer almaktadır.

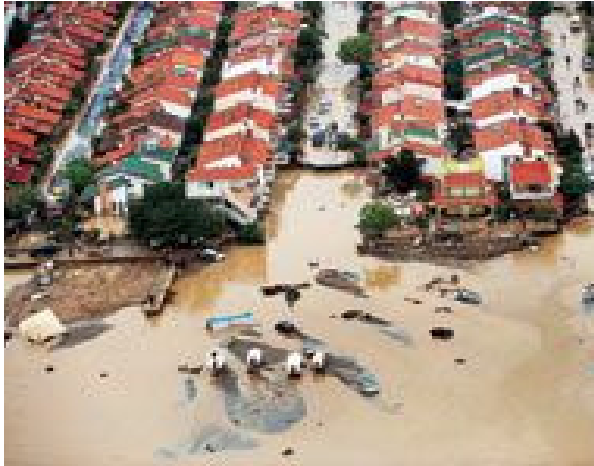
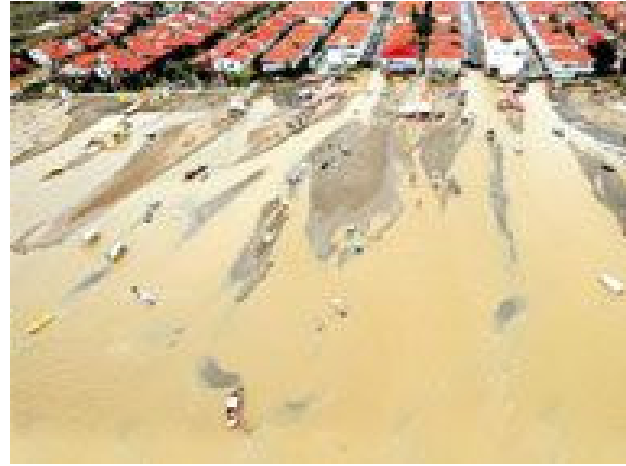
08 Eylül 2009 günü meydana gelen sel afetinde önemli oranda zarar gören yerlerden biri kıyılarda yer alan daimi yerleşmeler ve yazlık sitelerdir. Özellikle Selimpaşa yakınlarındaki siteler ve çevresinde afetin olumsuz etkisini açık olarak görmek mümkündür. Bu afette siteler birer havza, site içindeki yollar ise sel yatakları gibi çalışmıştır. Otomobiller dahil olmak üzere, yol üzerindeki her şey sel ile denize taşınmıştır. Sel plaj kumunu da deniz taşıyarak geniş kumsalı ortadan kaldırmıştır. Site içindeki konutlar kullanılamaz hale gelmiştir. Alt katlar selin taşıdığı çamur ile dolmuş, eşyalar denize sürüklenmiştir (Foto 2, 8, 9)

Foto 8: 08 Eylül 2009 selinin Başkent, Erseven, Yenikent, Yalıkent ve diğer siteler ve sahillerindeki etkileri.

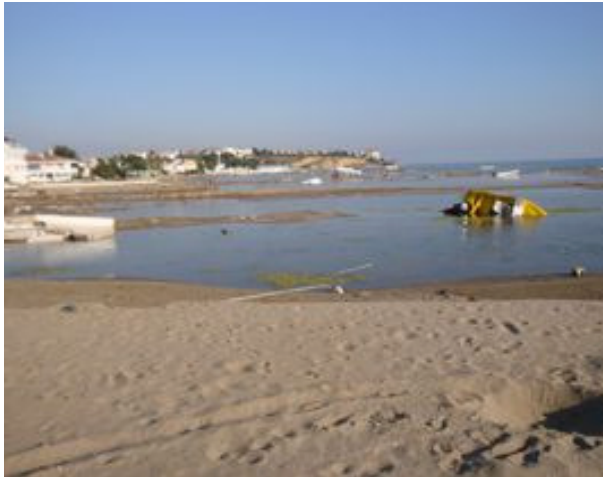
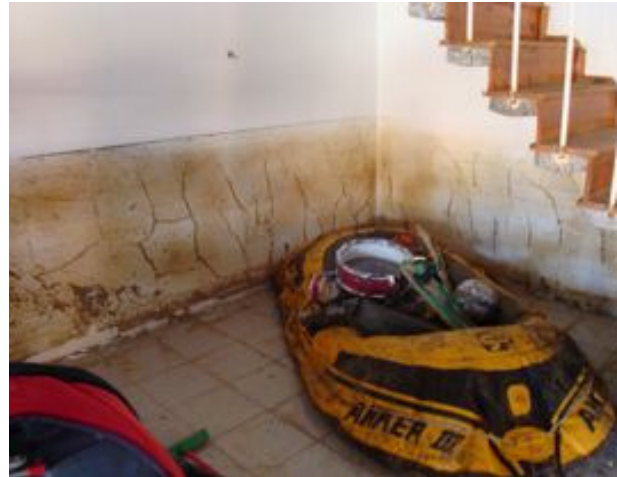
çökelleri ile örtülmüştür. Silivri ve Selimpaşa şehir merkezi ve çevresindeki altyapı tesisleri kullanılamaz hale gelmiştir. Yazlık sitelerde park halindeki 100 den fazla otomobil ve çok sayıda karada çekili halde bulunan deniz aracı denize sürüklenmiştir. Selin etkisi ile erozyona uğrayan kumsal ve kıyı kuşağında deniz ortalama 30 m kadar iç kesimlere ilerlemiştir.

Foto 9: Başkent, Erseven, Yenikent, Yalıkent ve diğer sitelerin plaj kumlarındaki erozyon ve sitedeki evlerin birinci katlarında 08 Eylül 2009 tarihli selin izleri.
