ORMAN YOLLARININ DURUMUNUN DEĞERLENDİRİLMESİNDE DÜŞÜK MALİYETLİ YERSEL FOTOGRAMETRİNİN KULLANIMI

Muhittin İNAN¹, Tolga ÖZTÜRK²

INVESTIGATIONS OF USING THE LOW COST CLOSE-RANGE PHOTOGRAMMETRY FOR FOREST ROADS CONDITIONS

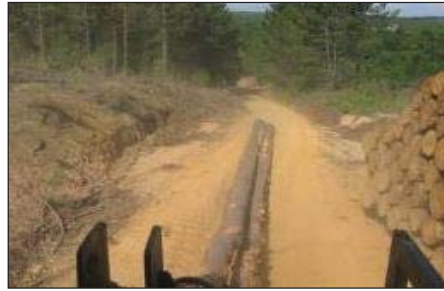
Şekil 1. Tüm gövde halinde sürütülen tomruklar

Alan içerisinde bir adet sürütme yolu ve buna bağlı birçok sürütme şeridi bulunmaktadır ve yapılan sürütme çalışmaları bu yol ve şerit üzerinde gerçekleştirilmiştir. Sürütme yolunun toplam uzunluğu 280 m ve ortalama genişliği 3 m'dir. Alandaki genel toprak özelliği killi ve kumludur. Sürütme şeritlerindeki ortalama eğimler %3-17 arasında değişmektedir. Bu çalışmadaki örneklemeler 2013 yılının Ağustos ayında gerçekleştirilmiştir (Şekil 1).

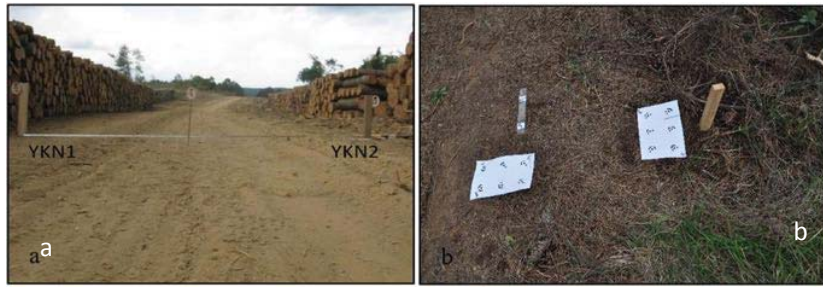
Şekil 2. a) Sürütme yolunda alınan bir kesit ve yer kontrol noktaları b) Markerlama çalışması

Bu çalışmada ilk olarak sürütme yolunun toplam uzunluğu belirlenmiş ve toplam uzunluk belirli mesafelere bölünerek enkesitler alınmıştır. Enkesit aralıkları genellikle 20 m olarak belirlenmiştir. Üretim öncesi belirlenen enkesitlerde başlangıç ve bitiş noktalarına üretim esnasında zarar görmeyecek şekilde kazık çakılarak sabitlenmiş, üstlerine markırlar yerleştirilmiştir (Şekil 2a). Bunlara ek olarak farklı yaklaşımları denemek için örnekleme alanlarında ayrıca markırlama yapılmıştır (Şekil 2b). Bu noktaların koordinatları Topcon GRS2 tipi DGPS ile WGS84-UTM harita projeksiyon sistemine göre kayıt altına alınmıştır. Üretim çalışmasında tarım traktörü kullanıldığı için en kesit genişliği 2 m olarak belirlenmiş ve üretim öncesi Topcon GTP-9000M serisi robotik totalstation kullanılarak 1 cm aralıklarla 20 cm eninde bir alan otomatik olarak taratılarak her kesit için yüzey modeli oluşturulmuştur. Elde edilen yüzey modeli ilerleyen aşamalarda fotogrametrik olarak oluşturulan yüzey modellerinin denetlenmesinde kullanılmıştır.

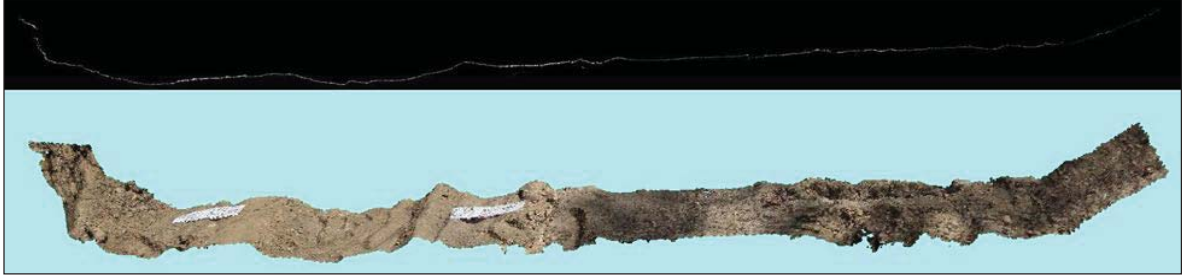
Şekil 4. Koordinatlandırılmış sürütme yolu yüzey modeli ve enkesit profili

Bu bildiriye, örnek kesit üzerinden yersel fotogrametrik yaklaşımla yapılan ölçümler, yersel ölçmelerle denetlenerek yöntemin kullanılabilirliği test edilmiş ve sürütme yolunun üzerinde meydana gelen deformasyonlar ve deformasyonların kapladığı alanlar ortaya konulmuştur. Çalışmanın yürütüldüğü alanda tüm kesitler birlikte değerlendirildiğinde kullanılan traktörün ve sürüttüğü tomrukların etkilediği alan 2 m'dir ve ortalama lastik izi genişliği 40 cm'dir. Traktörle çekilen tomruğun etkilediği alanın genişliği ise 120 cm olarak saptanmıştır. Ortalama 40 sürütme sonucunda sürütme yolundaki toprak kaybı derinliği 5-8 cm arasında gözlenmiştir.
