Arşiv Verilerine Dayalı Ön Değerlendirme: Edirne’de Meydana Gelen Eski ve Güncel Taşkınlar

Floods often occur in Edirne city and around. Remarkable feature of floods are that floods shows gradually increasing the frequency of occurrence. Numerous national and international researches were made on this subject from different aspects. Investigations on flooding that occurred in Edirne have been still in progress. In this study, the time interval by targeting from 1500 to present, both the Edirne Library and the Edirne local newspapers archives were screened. The data bank was created on chronological list and characteristics of ancient floods by preliminary findings of the archive browsing. The November 1894 flooding in Edirne was one of the oldest floods getting more information during this research. Using archive and GPS data, Inundated land by the November 1894 flooding in Edirne have been studied and created a map. In addition, the results were evaluated by comparison with the map of 07 February 2012 flood prepared by DSI Edirne 11th Regional Directorate.

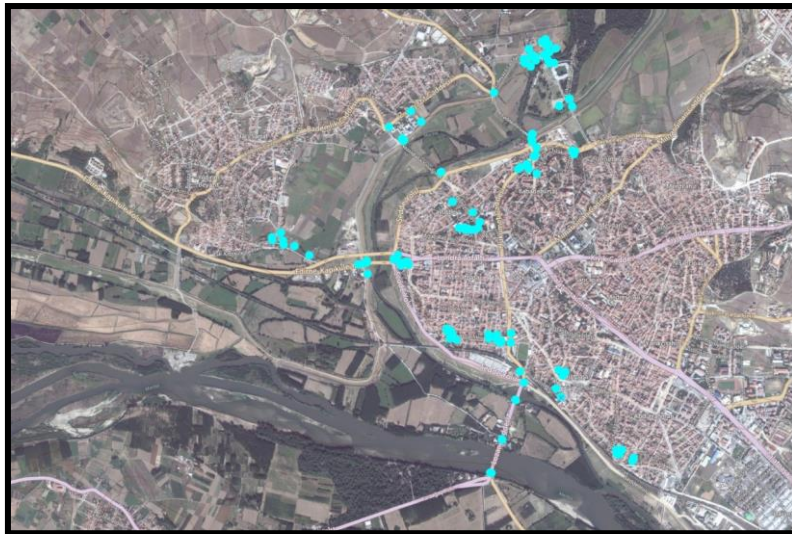
Şekil 7: 100 yaşından daha eski olan önemli Osmanlı yapılarının lokasyonları.

Çalışma sahasında bulunan ve 100 yaşından daha eski olan Osmanlı yapılarının lokasyon ve zemin yükselti ölçümleri GPS kullanılarak yapılmıştır. Bunların dağılışı özellikleri haritalanarak Şekil 7 de gösterilmektedir. Arazide konumsal ölçümleri yapılmış olan Osmanlı yapılarının Foto 1, 2, 3 ve 4 te de görülen, taşkınlara ile ilişkili olanları güncel hali ile Şekil 8, 9, 10, 11 de gösterilmektedir.
