İSTANBUL'UN AFETLERDEN ZARAR GÖREBİLİRLİĞİ SEMPOZYUMU

ŞEHİRSEL GELİŞMENİN İSTANBUL SELLERİ ÜZERİNDEKİ ETKİSİ

Doç. Dr. Hüseyin TUROĞLU

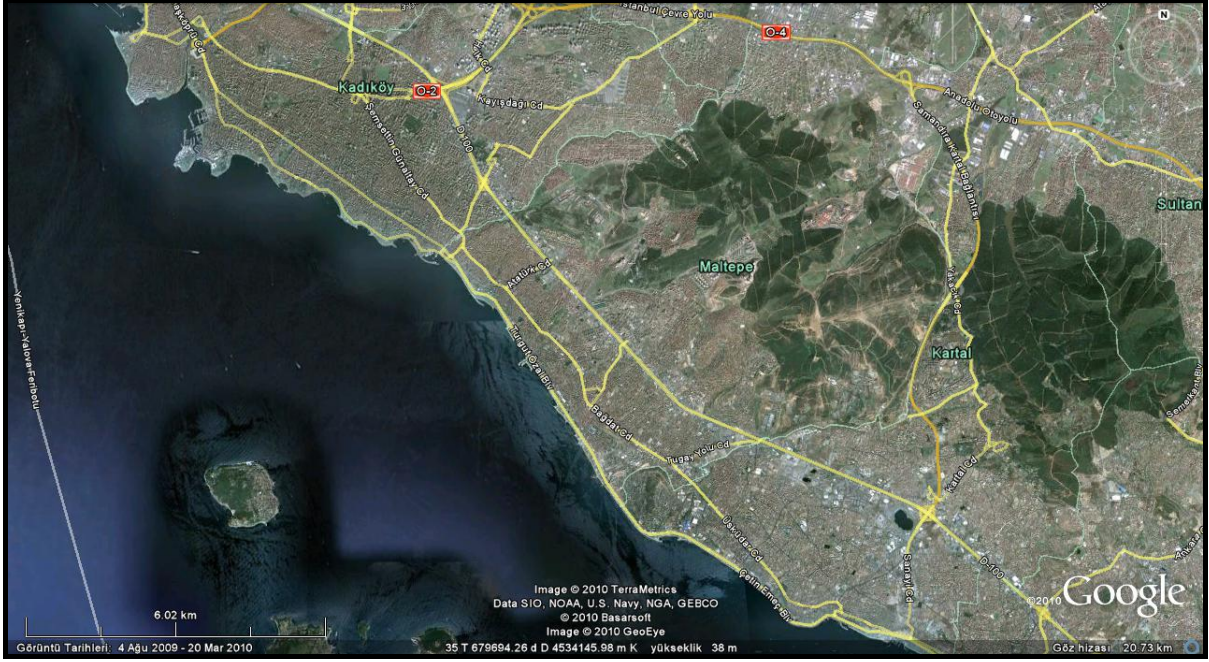
Şekil 2. Kadıköy-Tuzla arası Marmara Denizi akları arazi örtüsü özellikleri.

Kuzeyde ve güneyde, kıyı boyunca yer alan, birbirine kabaca paralellik gösteren ve çok sayıdaki küçük su toplanma alanlarını temsil eden drenaj havzalarının suları kabaca ya kuzey ya da güney yönünde akış özelliğine sahiptir. Buna karşın D100 (E5 Karayolu) ve E80 (TEM Otoyolu) gibi ana arter otoyolları ile ikinci derecedeki yollar kabaca doğu-batı doğrultuda olup, doğal zeminden yüksekte oluşturdukları yol platformları ile doğal akım birikimi engelleyerek doğal yüzeysel drenajın akım özelliklerini sınırlamaktadırlar. Bu yolların bağlantı yolları ise İstanbul'un Trakya ve Anadolu yarımadası Marmara Denizi kıyısındaki akarsu vadilerinde olduğu gibi, çoğunlukla, kabaca kuzey-güney yönlü olan vadi tabanlarından geçer (Şekil 1, 2, 3, 4, 5, 7, 8).

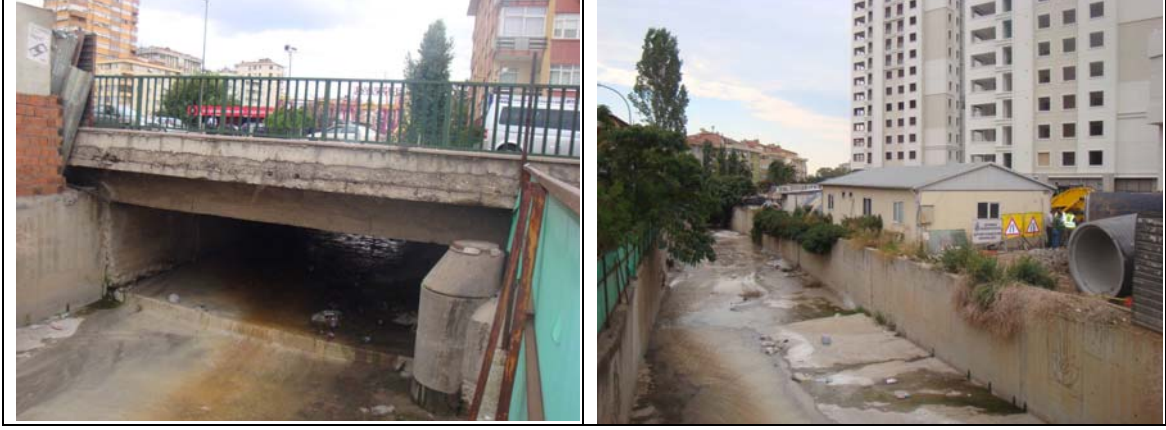
Foto 1. Çamaşırçı Deresi (Bostancı) dere ıslahı projesi sonrası.

“Dere ıslah çalışması” adı altında yapılan projeler de derelerin en kesit alanlarını hem yatay ve hem de düşey doğrultuda daraltmak sureti ile sel ve taşkın yaratmayacak miktarlardaki akımların dahi afet haline dönüşmesine neden olmaktadır (Foto 1).

Dere yatakları içinde, vadi tabanlarında yapılan ana arter ya da bağlantı yollarına ait yonca kavşaklar, alt ve üst geçit inşaatları ile döner kavşaklar dere yatağındaki akışın, özellikle sıra dışı şiddetli yağışlarla toplanan büyük hacimli su kütesinin dren edilmesindeki önemli engellerdendir. Bu yol projeleri ile drenaj kanallarının en kesitleri küçültülmekte, yetersiz büz veya kutu menfezlerle akışa izin verilmekte veya bazen de tamamen belirli mesafeler için drenaj yeraltına alınmaktadır (Şekil 6) (Foto 1, 3, 5).

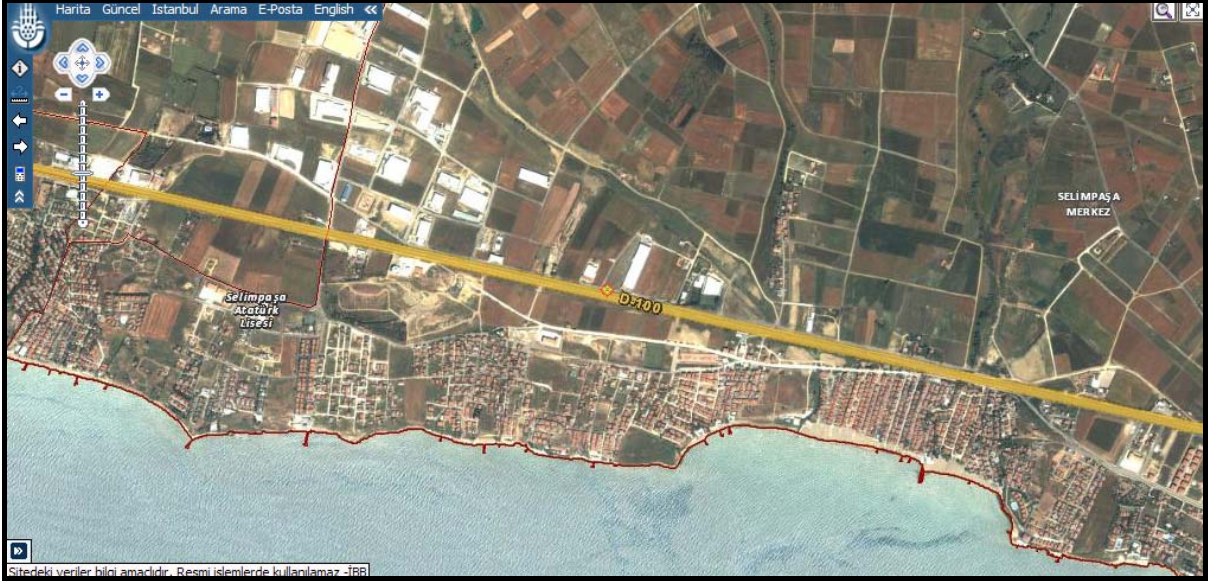
Foto 2. Selimpaşa-Silivri arası arazi örtüsü özellikleri.

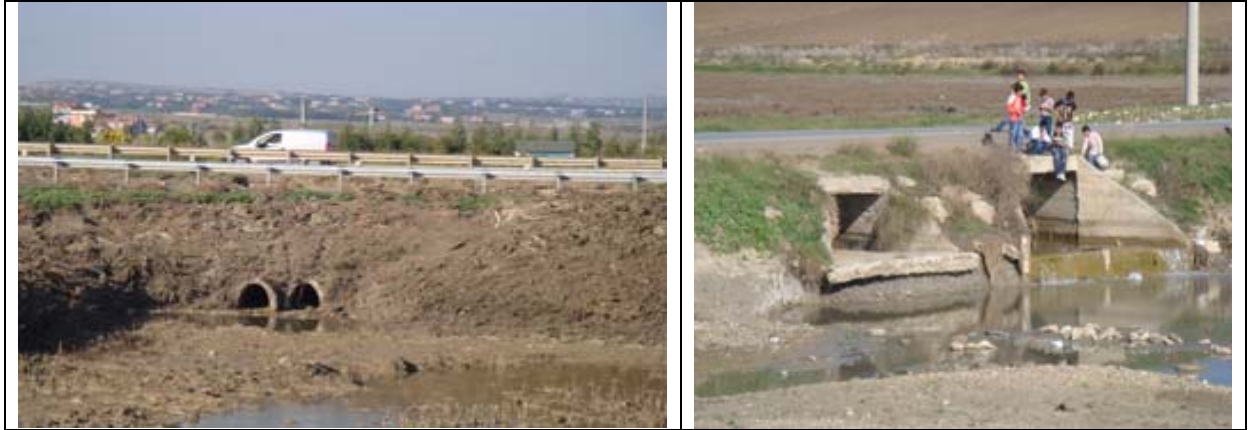
Foto 3. Selimpaşa-Silivri arası doğal akım yönünü keserek set oluşturan karayolu dolguları.

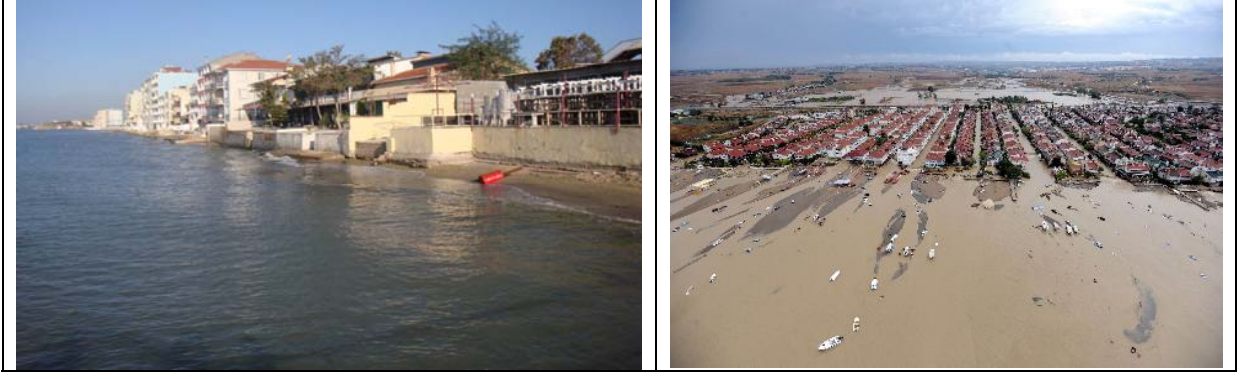
Foto 4. Selimpaşa-Silvri arası sahil kesimindeki yapılaşmalar.

Analiz sonucu İstanbul kıyılarında belirlenen küçük havzalar şehirsel dokunun bir sonucudur (Şekil 1, 3, 5, 8). Gerek D100 ve E80 karayolları ve gerekse kıyılardaki yapılaşmalar İstanbul'un tüm kıyıları boyunca yüzeysel akışın denize ulaşmasına engel olmaktadır. Su geçişleri için bırakılan menfez ve köprüler ise olması gerekenden çok daha yetersizdir (Foto 3, 5). İstanbul'daki eski ve yeni köprüler bu konuyu çok açık olarak göstermektedir (Foto 5). Kıyılardaki yerleşim düzenleri ise denize dik inen yollar ve bu yolların her iki yanındaki yapılaşmalar ile en alçak seviyesi yollar olan birer küçük drenaj havzası oluşturmaktadır. Böylece şiddetli yağışlarda parsellerdeki yüzeysel sular yollarda toplanmakta ve bu yollar drenaj kanalları gibi çalışmaktadır (Foto 4).

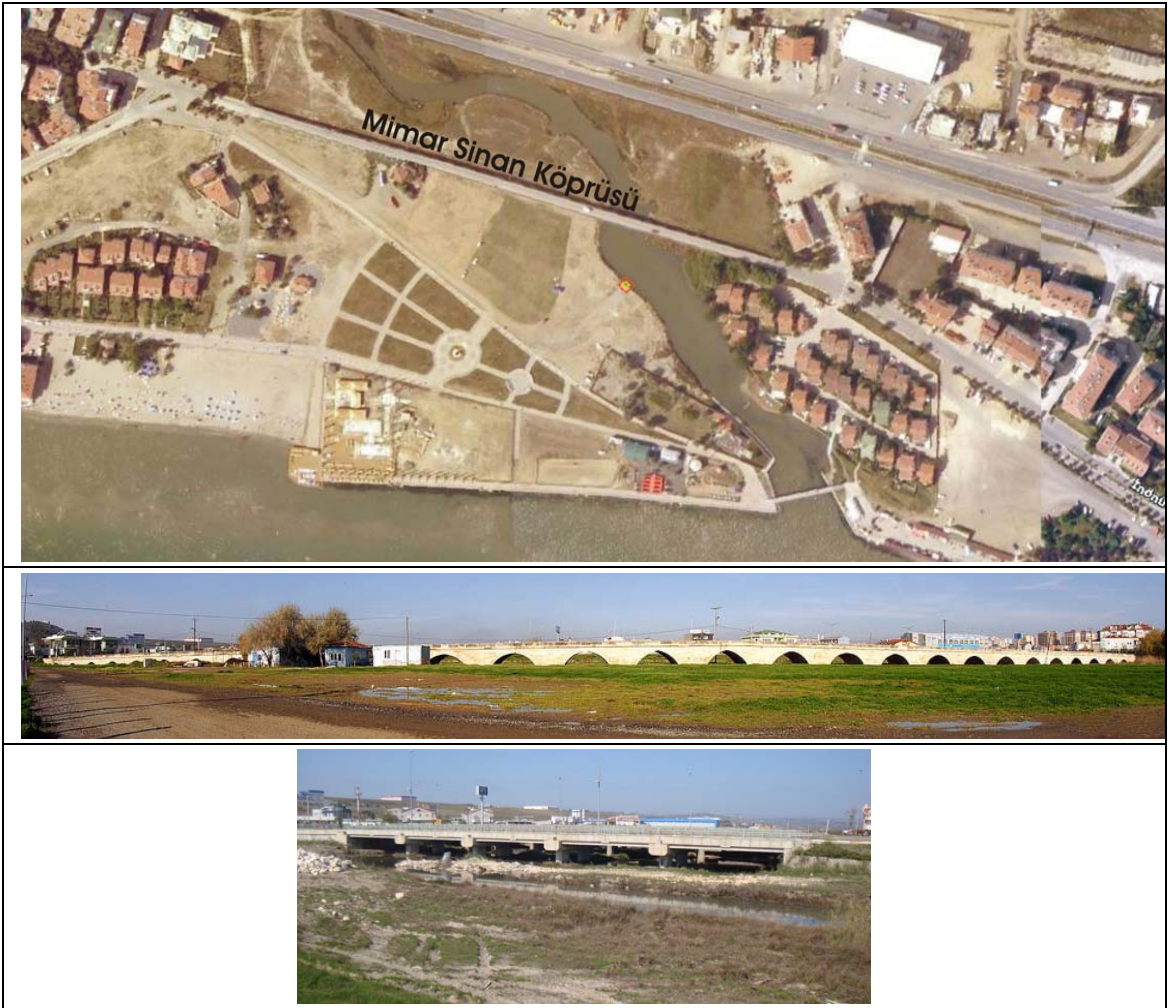
Foto 5. Silvri, Mimar Sinan Köprüsü ve aynı yerdeki D100 karayolu köprüsünün, sıra dışı yağışlar için akıma uygunluk karşılaştırması, sel ve taşkınlar için yaklaşım farklılığını ortaya koymaktadır.
