8-10 EYLÜL 2009 TARİHLERİNDEKİ YAĞIŞLARIN SİLİVRİ-SELİMPAŞA SAHİL KUŞAĞINDA NEDEN OLDUĞU SEL VE TAŞKINLAR.

Doç. Dr. Hüseyin TUROĞLU
İstanbul Üniversitesi Edebiyat Fakültesi Coğrafya Bölüm, İstanbul.

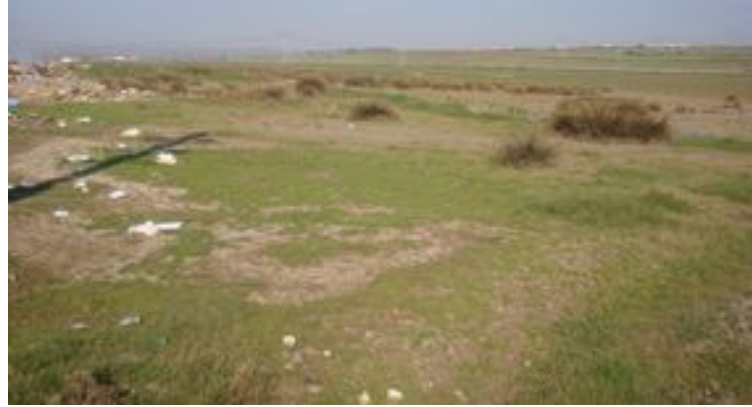
Foto 1: Tuzluca Deresi vadi tabanı ve az eğimli doğu yamaçları.

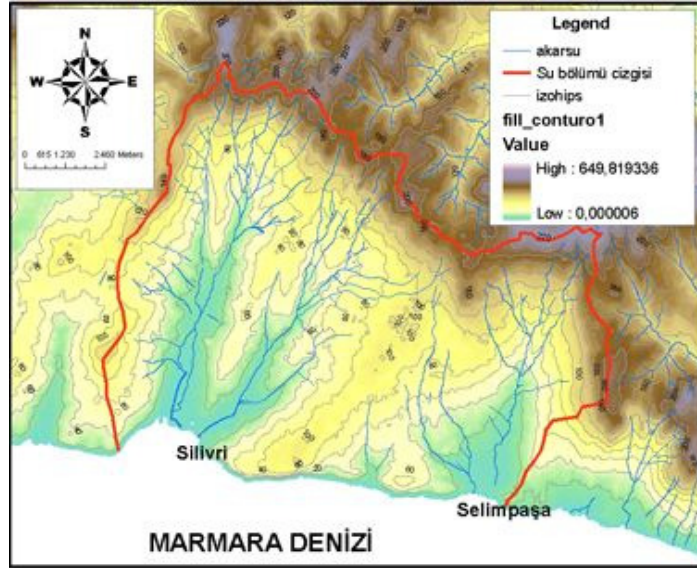
Şekil 2: Silivri-Selimpaşa sahil kuşağı hinterlandının Sayısal Yükselti Modeli.

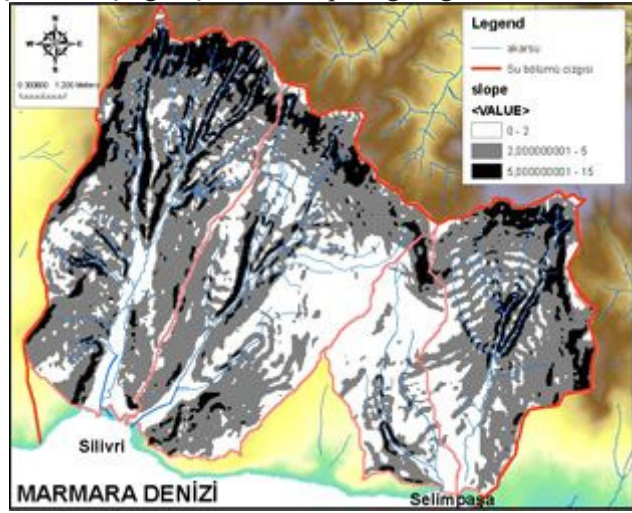
Eğim koşullarının denetlediği bu şekildeki akış daha sonra giderek mevcut drenaj kanallarına deşarj olacak şekilde toplanarak, yılın büyük bölümünde akıştan yoksun dere yataklarında, sel karakterli akışını sürdürmektedir. Sel suları yatak taşıma kapasitesini aştığında, yatak çevresindeki eğim değerlerinin minimum olduğu alçak, çukur ve/veya bir şekilde drenajı engellenen düz alanlara yayılarak, taşkınları oluşturacak şekilde oralarda göllenmektedir. Araştırma yapılan sahadaki dört akarsu havzasının eğim değerleri incelendiğinde, dört havzada da 0°-2° eğime sahip ve suyun göllenerek kalacağı taşkın risti taşıyan arazilerin havza genelinin yarısından fazla bölümünü kapladığı görülmektedir (Tablo 2). Eğimin çok az olduğu diğer jeomorfolojik birimler ise sırt düzlükleridir (Şekil 3). Ancak buraları için taşkınlar düşünülmez.

Şekil 3: Silivri-Selimpaşa sahil kuşağının içinde bulunduğu büyük akarsu havzalarının eğim özellikleri.

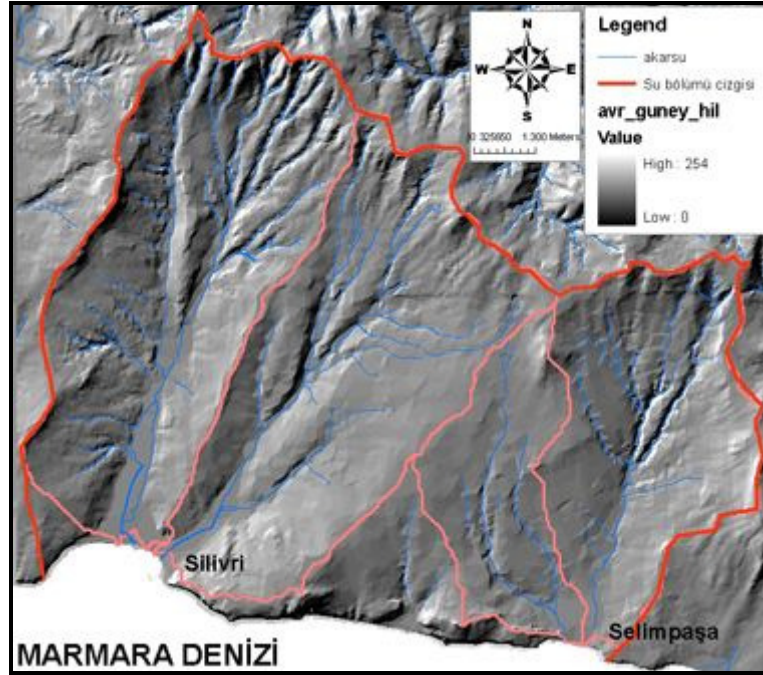
Tuzla Deresi ve Boğluca Deresi (Silivri) ile Kavaklar Deresi ve Kocadere (Selimpaşa) bölgedeki zayıf akışa sahip önemli akarsulardır (Şekil 2 ve 4). Bu drenaj kanallarının bir kısmı yılın büyük bölümünde genellikle akıştan yoksundur ya da yağış ve sıcaklık koşullarının kontrolünde akışa sahiptir. Zayıf akışa sahip ya da yılın büyük bölümünde akıştan yoksun olan drenaj kanalları ve ıslak alanlar niteliğindeki vadi tabanları, özellikle son bir kaç on yıl içinde yol inşaatları ve diğer yapılaşmalar için kullanım alanı olarak tercih edilmiştir. Yol ve bina inşaatları ile diğer yapılaşmalar, çevre düzenlemesi adı altında dere yataklarının doldurulması ve su taşıma kapasitelerinin düşürülmesi ya da tamamen kapatılması, eğim özelliklerinin değiştirilmesi doğal drenaj koşullarını olumsuz şekilde etkilemiştir.

Şekil 4: Silivri-Selimpaşa sahil kuşağını etkileyen yüzeysel drenaj sisteminin ana hatları.
