**Amik Ovası Taşkın Problemi:
Önleme Çalışmaları, Tartışma ve Öneriler**

Öz

Abstract

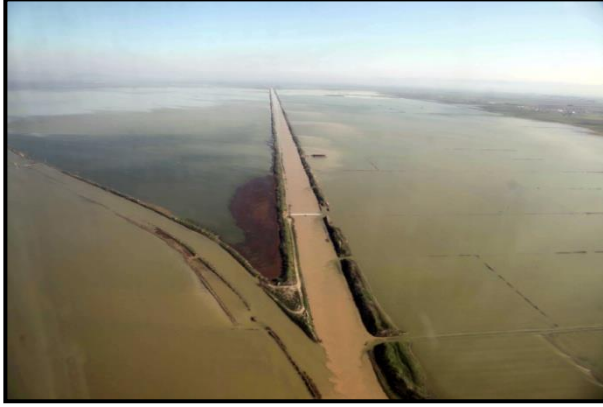
Foto 1: ile Afrin ve Muratpaşa kanalları.

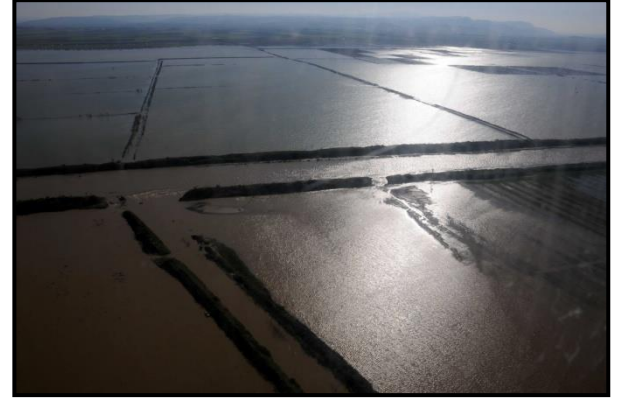
Foto 4: Şubat 2012 taşkınında Amik Ovası.

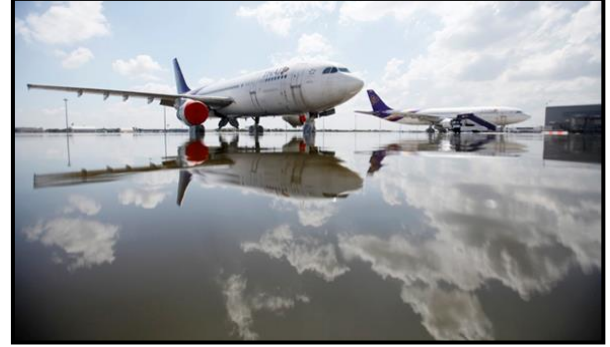
Foto 6: 27-29 Ocak 2012 tarihlerindeki yağış sonucu Hatay Havaalanı pisti göle döndü.
